ТОП научно-практических проблем с
локомотивами находящимися на сервисном
обслуживании филиала «Западно-Сибирский»
ООО «ЛокоТех-Сервис»

ТОП научно-
практических
проблем
эксплуатации
электровозов серии
ЭП2К

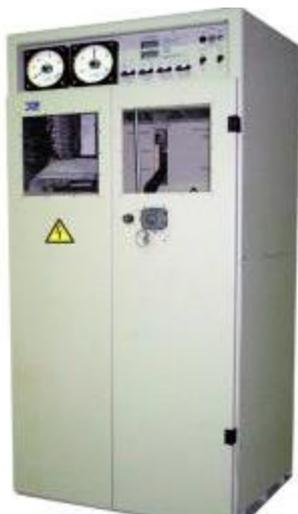
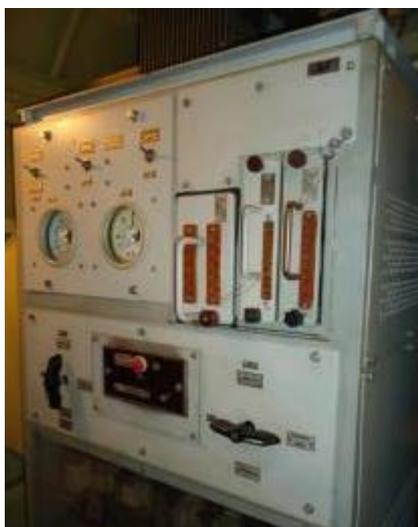
На электровозы ЭП2К заводом изготовителем устанавливаются узлы и агрегаты различных типов и производителей, что существенно затрудняет процесс сервисного обслуживания электровозов. Значительно увеличены расходы на содержание складов, специализированную оснастку и т.д. Кроме того используются дорогостоящие узлы иностранного производства при наличии Российских аналогов (Токоприемники SBS2T), узлы, выпуск которых прекращен (IGBT модули РВИ 008 фирмы Hitachi), используются морально устаревшие узлы (ШП 262).

Необходимо разработать проект унификации узлов и агрегатов ЭП2К при проведении капитального ремонта, с учетом замены оборудования выработавшего свой ресурс на оборудование имеющее наивысший показатель по параметру цена – качество.

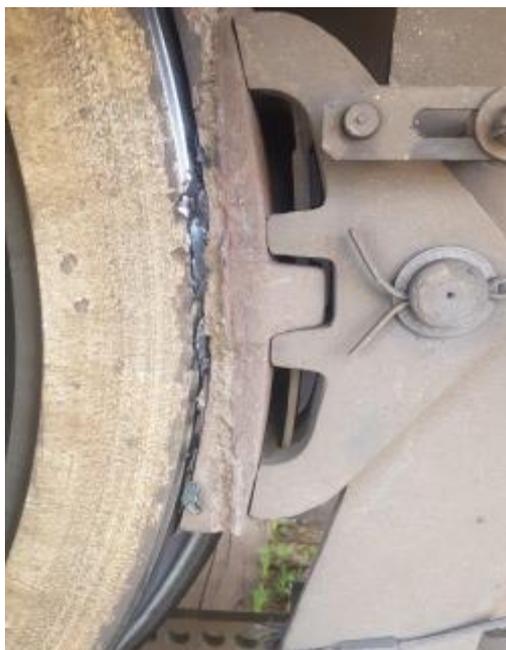
Описание проблемы: При эксплуатации электровозов серии ЭП2К неоднократно зафиксированы случаи напыла металла между колодкой и бандажом колесной пары, что негативно сказывается на безопасности движения вследствие ухудшения торможения локомотива, и рисков проворота бандажа колесной пары.

Разработать методику и оснастку проверки качества (состава) тормозных колодок при входном контроле в депо.

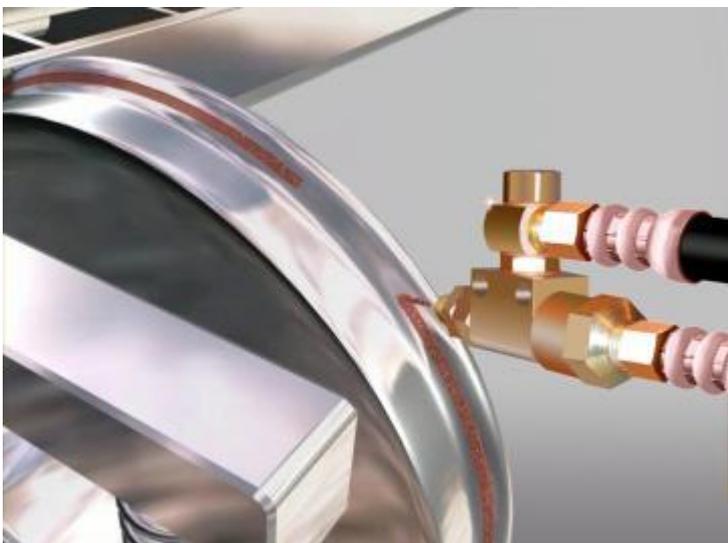
Описание проблемы: В процессе эксплуатации электровозов ЭП2К выявляется неравномерный износ гребней колесных пар. Износ гребней 2-ой и 5-ой к/п более интенсивен по отношению к другим к/п.

Решение: Выявить причины износа гребней 2, 5 к/п. Рассмотреть возможность установки системы смазки гребней на 2-ю и 5-ю колесные пары электровоза ЭП2К для снижения интенсивности износа гребней к/п.

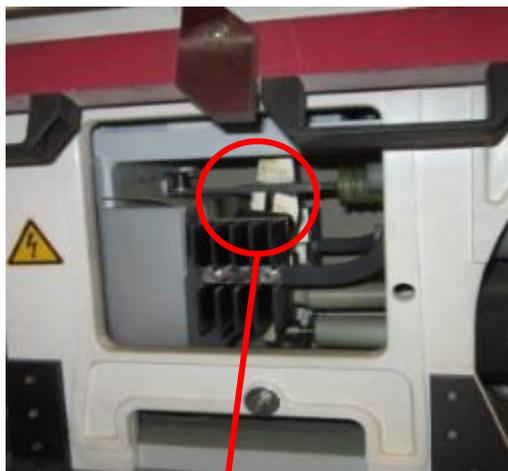
Вилка и стопор БВ

За период эксплуатации локомотивов серии ЭП2К с 2011г. по настоящее время зафиксировано 18 случаев излома стопора подвижного плеча быстродействующего выключателя (БВ). Предположительной причиной излома стопоров является неравномерный износ вилки подвижного плеча.

В руководстве по эксплуатации БВ типа UR26 замена стопора и вилки включения предусмотрена через 50 000 включений, что соответствует ~ 2 000 000 км пробега локомотива. Попытки зафиксировать повышенное напряжение в цепи включающей катушки БВ закончились неудачно, повышенного напряжения не зафиксировано (по предложению представителей предприятия изготовителя Secheron). Причины излома стопоров по настоящее время не определены.

Провести работу по установлению причин преждевременного выхода из строя стопора БВ

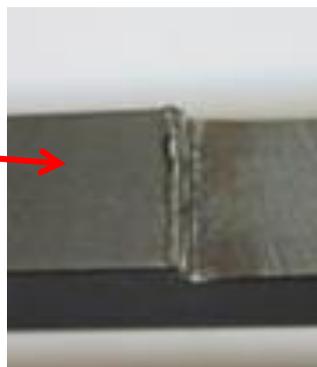
Износ вилки

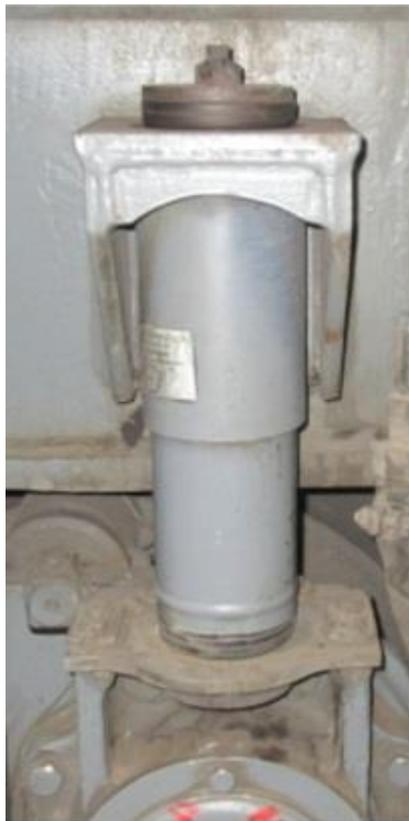
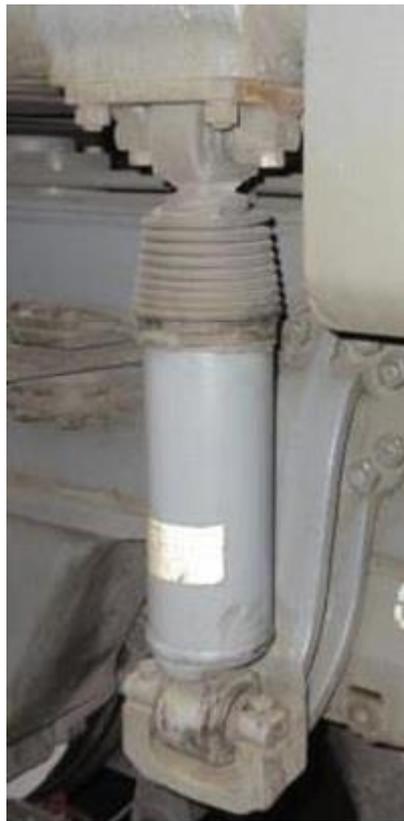
Массовый выход из строя демпферных гасителей колебаний как в гарантийный, так и в пост гарантийный периоды (превышение заявленного в ТУ – 0,06 случая на млн. км в **86,6 раз**).

Решение: Установить причины низкой надежности демпферов, разработать предложения по улучшению конструкции и повышению надежности демпферов или разработать новый тип

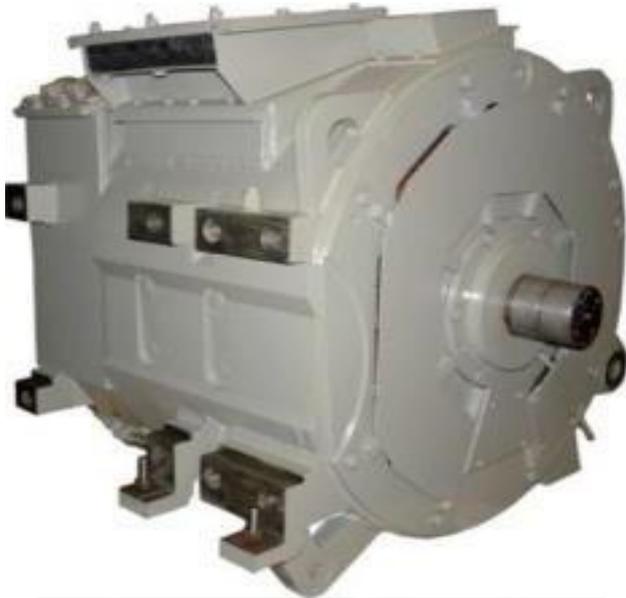
Переброс электрической дуги по коллекторно-щеточному узлу на параллельном соединении ТЭД.

Разработать методику и оснастку для приведения в соответствие с чертежным параметрам геометрических параметров коллекторов ТЭД (шероховатости, ширины и глубины фасок), при ППР в условиях СЛД Барабинск, без выкатки КМБ из под электровоза.

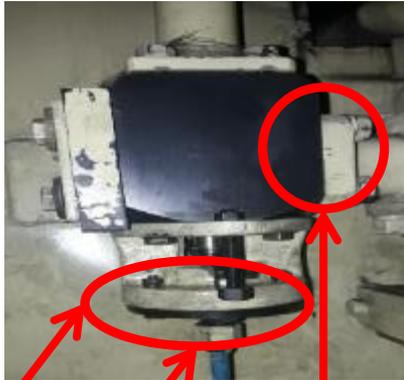
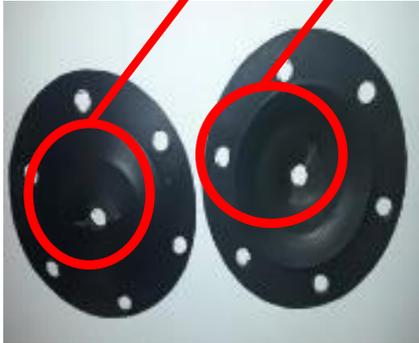
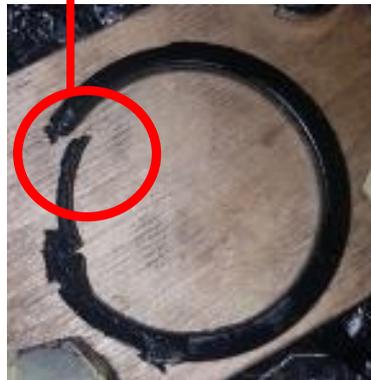
Основной причиной выхода из строя перепускных клапанов являются порыв диафрагм, уплотнительного кольца, откручивание гаек со шпилек ограничения хода вилок в процессе эксплуатации.

Согласно Руководства по эксплуатации «Инструкция по техническим обслуживаниям и текущим ремонтам» ТЭП70А.00 РЭ2 ревизия перепускного клапана черт. ТЭП75.10.30.001 производится на среднем ремонте. Исходя из эксплуатационной работы тепловозов ТЭП70БС не соблюдается техническая надежность перепускных клапанов гидросистеме - неисправности резинотехнических изделий происходят между ТР-200 и ТР-400, между ТР-400 и ТР-600.

- 1) Пересмотреть руководство по ремонту тепловоза с учётом срока службы (эксплуатации) резинотехнических изделий.
- 2) Применение более современных материалов

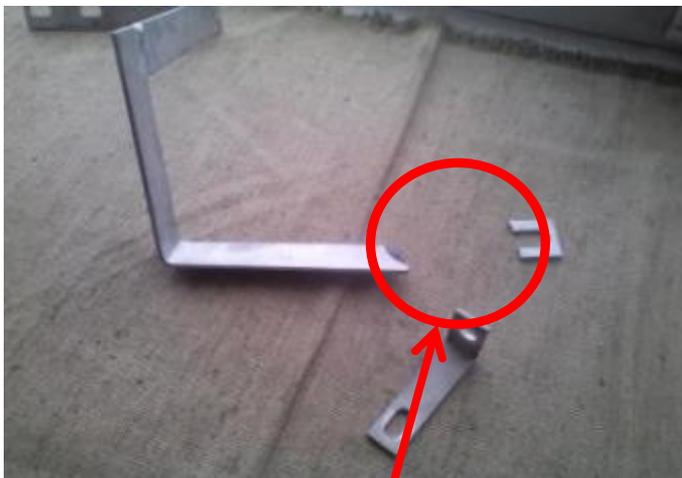
Место излома шин

Наличие микротрещин в шинах электрической цепи шкафа-фильтра системы отопления пассажирских вагонов из-за несоосного монтажа между собой элементов схемы.

Рассмотреть вопрос о проведении при среднем ремонте модернизации элементов электрической цепи шкафа-фильтра системы отопления пассажирских вагонов в части установки гибких шунтов вместо «Г-образных» перемычек, имеющих низкую эксплуатационную надежность.

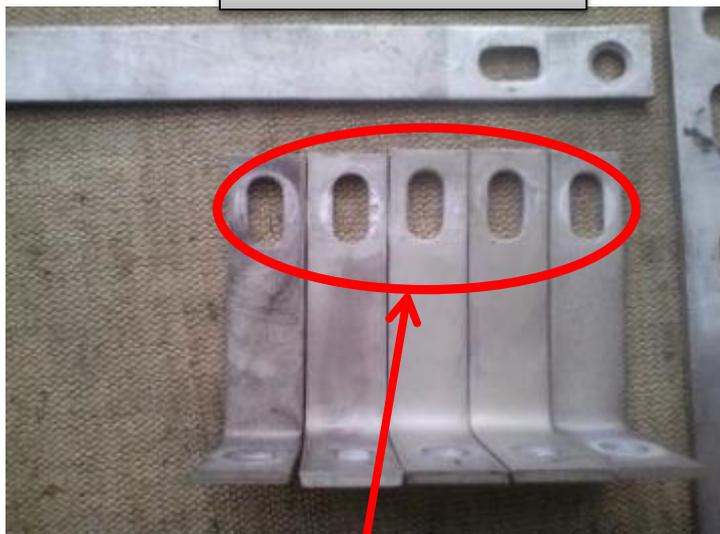
Несоосность монтажных отверстий

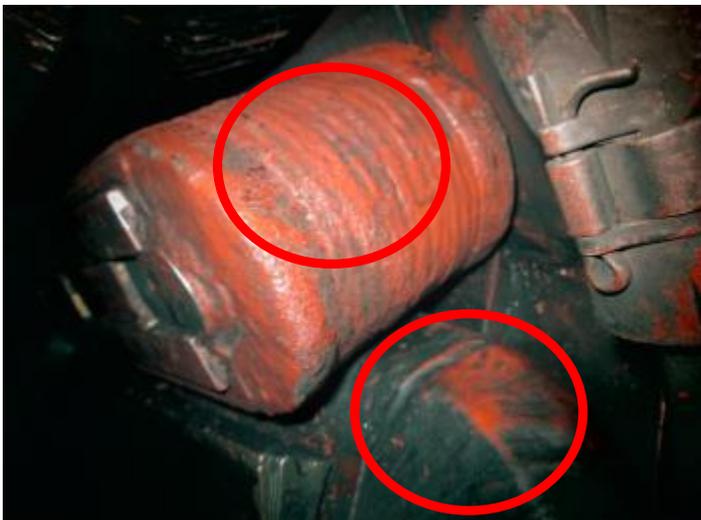
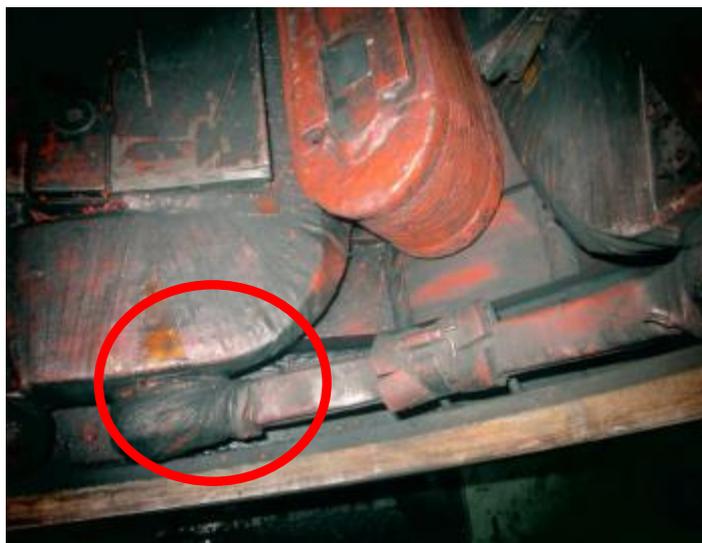
Снижение сопротивления изоляции обмоток полюсов тяговых электродвигателей ЭД-150А производства «Электротяжмаш» г. Харьков в результате деградиционного износа покровной изоляции обмоток главных и дополнительных полюсов, конструктивная особенность тяговых электродвигателей типа ЭД-150А, а именно конструкция ТЭД не позволяет качественного удалять угольно-графитовую пыль как при обдуве сжатым воздухом при проведении сервисного обслуживания, так и при обдуве ТЭД системой ЦВС, которая скапливается в нишах остова, главных и дополнительных полюсах с противоколлекторной стороны.

Рассмотреть возможность замены при проведении заводских ремонтов в объеме СР и КР тяговых электродвигателей тип ЭД-150А производства «Электротяжмаш» г. Харьков, имеющих низкую эксплуатационную надежность, на тяговые электродвигатели ДТК-417Р производства «Новочеркасского электровозостроительного завода» г. Новочеркасск.

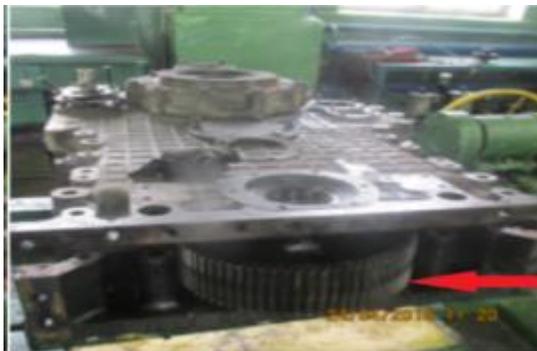
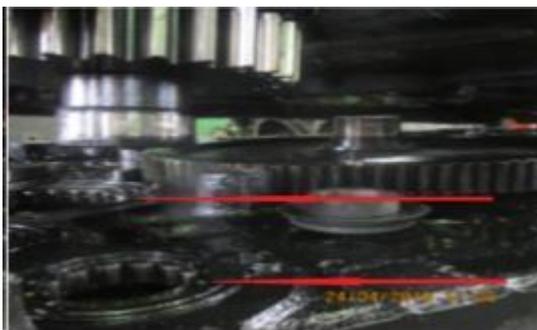
1. Разрушение приводных валов и шестерен привода распределительного вала из-за интенсивного износа в условиях «пусковых» нагрузок.
2. Течь масла по валам привода распределительного вала вследствие не достаточной герметичности отбойника черт. 1-5Д49.69.13спч.

1. Замена подшипников не зависимо от состояния на подшипники с более усиленной нагрузкой.
2. Замена шестерни черт. 1-5Д49.69.13-1 и вала с шестерней черт. 1-5Д49.69.12-1 на новые не зависимо от состояния.
3. Замена отбойников черт. 1-5Д49.69.13спч на отбойники, обеспечивающие лучшую герметичность.
4. Применение диагностических систем работы узлов с подшипниками качения в процессе эксплуатации локомотива для определения предотказного состояния.

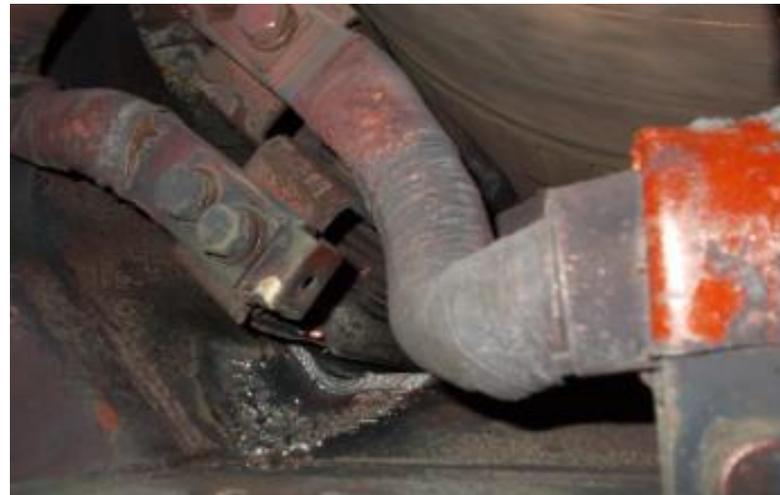
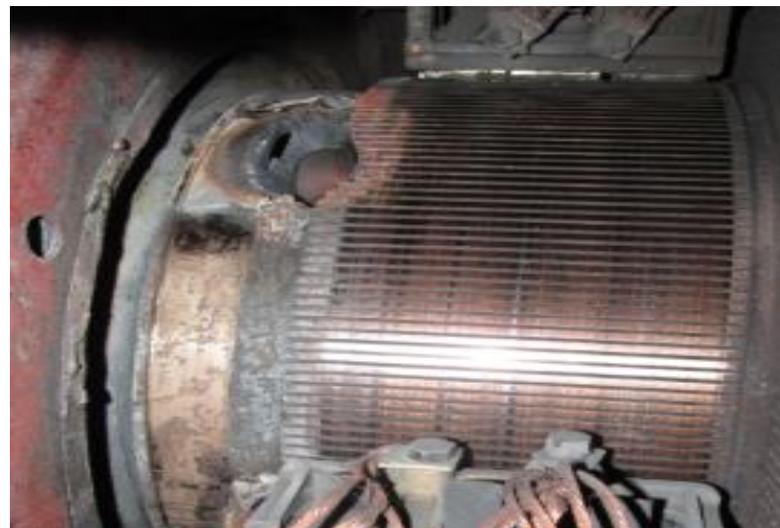
Низкая надежность моторно-якорного подшипника. Подшипниковый щит имеет сварную конструкцию. Массовые случаи прогара нажимного конуса якоря.

1. Применить метод диагностического контроля работы подшипниковых узлов в процессе эксплуатации локомотива.
2. С целью исключения возможности попадания влаги и посторонних предметов, рассмотреть возможность изменения конструкции остова ТЭД, в части увеличения зоны закрепления защитных сегментов с противокolleкторной стороны.
3. Устранить недостатки в технологическом процессе укладки обмотки якорей, проверки электрической прочности изоляции при проведении КР на Красноярском ЭВРЗ.

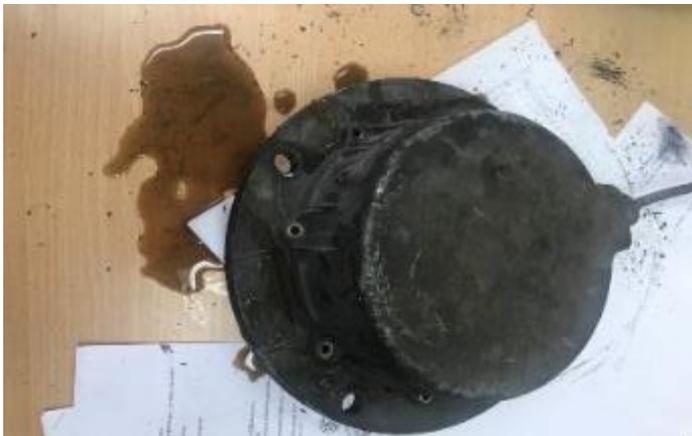
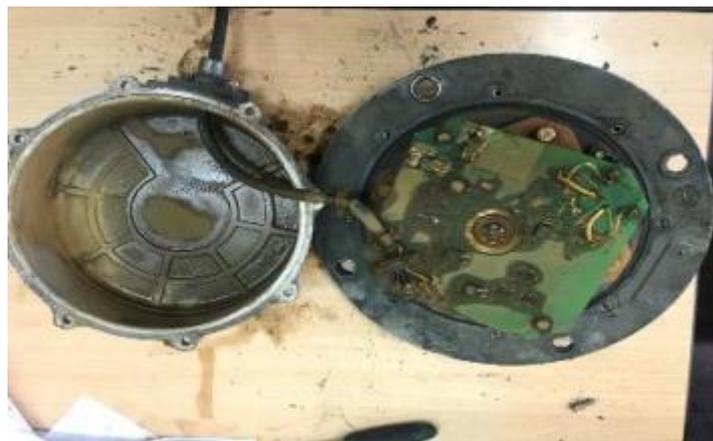
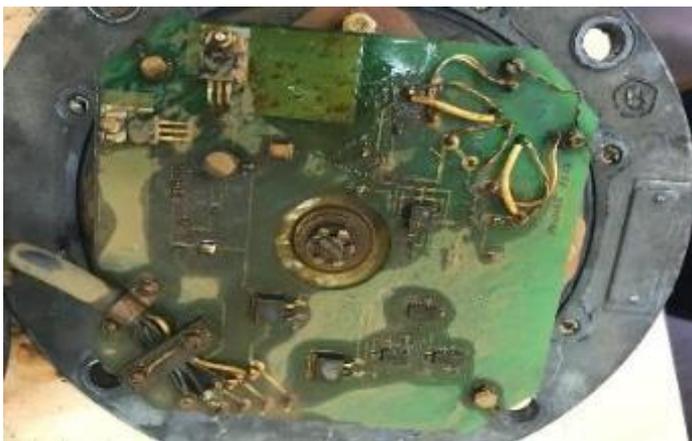
Образование конденсата в полости датчика пути и скорости вследствие воздействия перепада температур окружающего воздуха, что приводит к выводу из строя электронной печатной платы, подшипников привода датчика. При расшифровке файлов МСУ отсутствует выявление показания скорости, что не дает возможности определения боксования колесных пар и юза локомотива, приводящим к повреждению колесных пар и ТЭД.

1. Внесение изменения в конструкцию корпуса ДПС-У в части дополнения его сливным отверстием с пробкой в нижней части для слива конденсата.

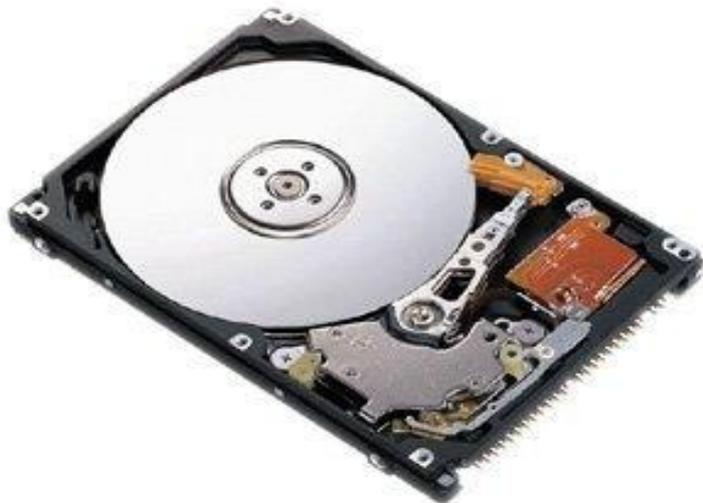
Преждевременный выход из строя внутренних накопителей HDD дисплейных модулей МСУ-ТП вследствие:

1. Воздействие на них вибрации от работы локомотива. При вибрации накопителя, ухудшается контакт пишущей головки с треком – и, как следствие, - постоянный рост количества нечитаемых секторов и порча служебной информации, подобные перебои существенно сказываются на сроке службы накопителя.
 2. Требовательность к температурному режиму. Минимальная допустимая рабочая температура накопителей с магнитными жесткими дисками = -25°C , что не соответствует настоящим условиям использования данного оборудования. В сравнении твердотельные накопители SSD имеют рабочий диапазон температур от -40°C до $+70^{\circ}\text{C}$.
- При выходе из строя жесткого диска отсутствует запись данных МСУ, что делает не возможным выявление нарушений режимов эксплуатации, а так же прогнозирования работоспособности локомотива.

1. Замена жестких дисков с истекшим сроком службы (более 5 лет).
2. Замена внутренних накопителей в дисплейном модуле с накопителей с магнитными жесткими дисками (HDD) на твердотельные накопители типа SSD.
3. Передача данных по средствам беспроводной связи.

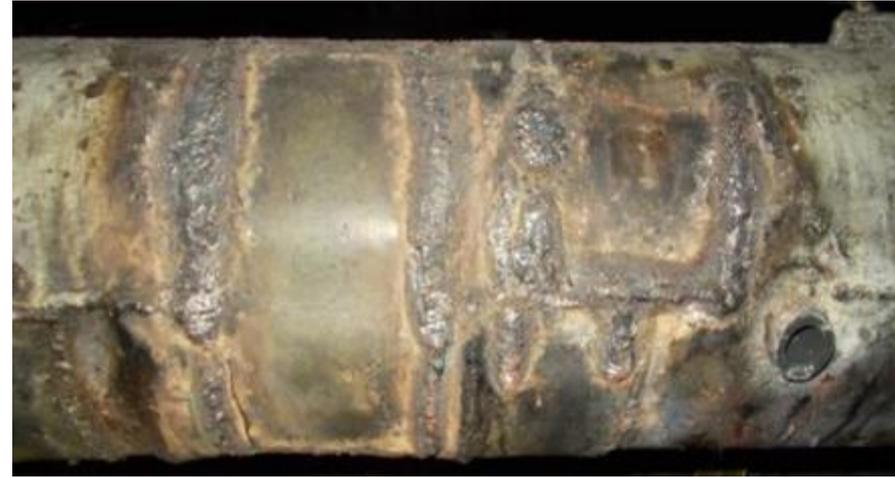
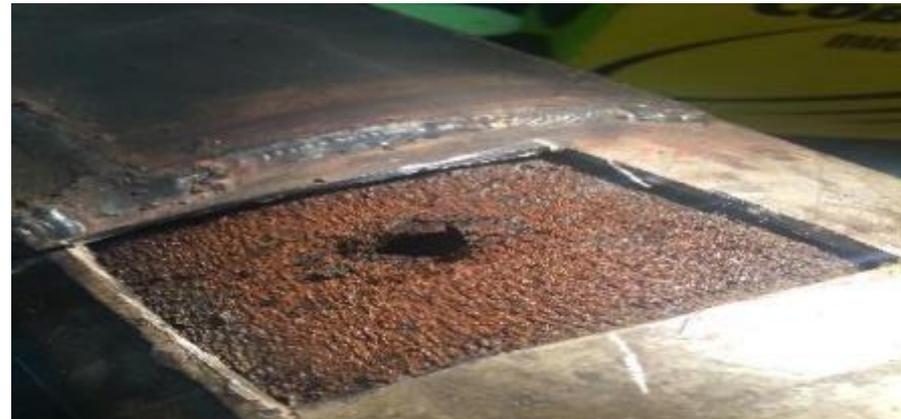
Уход охлаждающей жидкости по выпускным коллекторам в следствии деградиационного износа.

1. Замена выпускных коллекторов при проведении заводского ремонта на новые. Применение материалов не подверженных коррозии
2. Разработка проекта конструкции выхлопного коллектора дизеля при котором охлаждение выхлопных газов осуществляется без применения жидкостей.

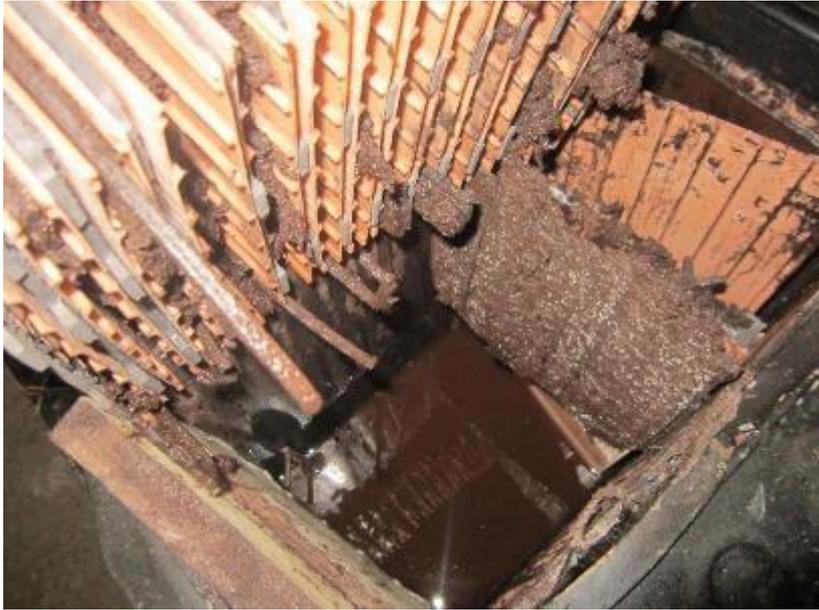
На тепловозах серии ТЭМ18ДМ установлен блок управления нагревом стекол (БУНС). Питание к блоку управления подается от аккумуляторной батареи через контакты контактора КУ17 и автоматический выключатель АВ15. Из-за прямого питания системы обогрева стекол при остановленной ДГУ происходит глубокий разряд аккумуляторной батареи и преждевременное осыпание пластин элементов.

Необходимо изменить электрическую схему тепловоза, с возможностью подачи питания на блок управления нагревом стекол БУНС только при запущенном дизеле.

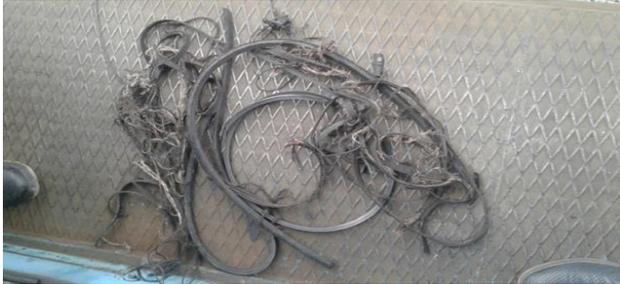
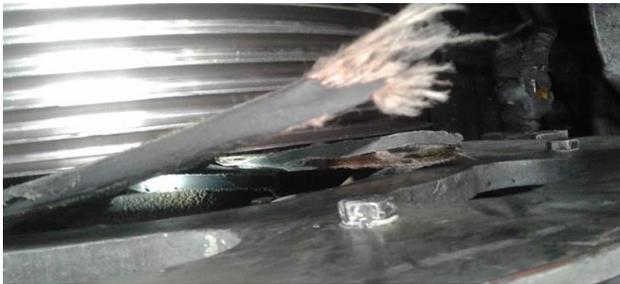
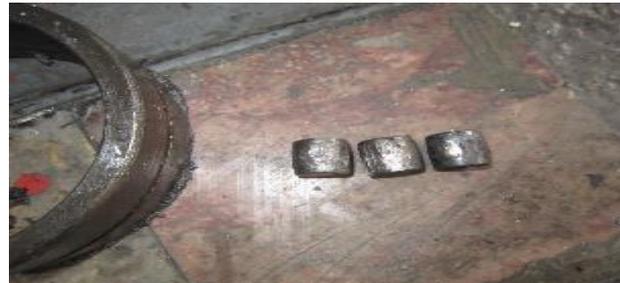
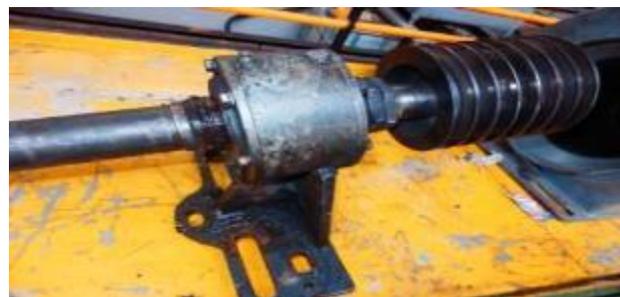
За 8 месяцев 2018 г. на локомотивах серии ТЭМ18ДМ выявлено 6 случаев разрыва ремней клиноременной передачи и 2 случая разрушения подшипника 3611 промежуточной опоры привода возбуждителя синхронного тягового (ВСТ) в эксплуатации. На плановых видах ремонта за указанный период была произведена преждевременная смена 1738 ремней и 11 подшипников.

1. Применение методов диагностического контроля работы подшипниковых узлов с выдачей предупреждений в критических ситуациях информационных (визуальных или звуковых) сообщений, в процессе эксплуатации локомотива.
2. Контроль температуры нагрева подшипникового узла промежуточной опоры в процессе эксплуатации локомотива с выдачей информационных (визуальных или звуковых) сообщений
3. Видео-фиксация работы ременного привода.

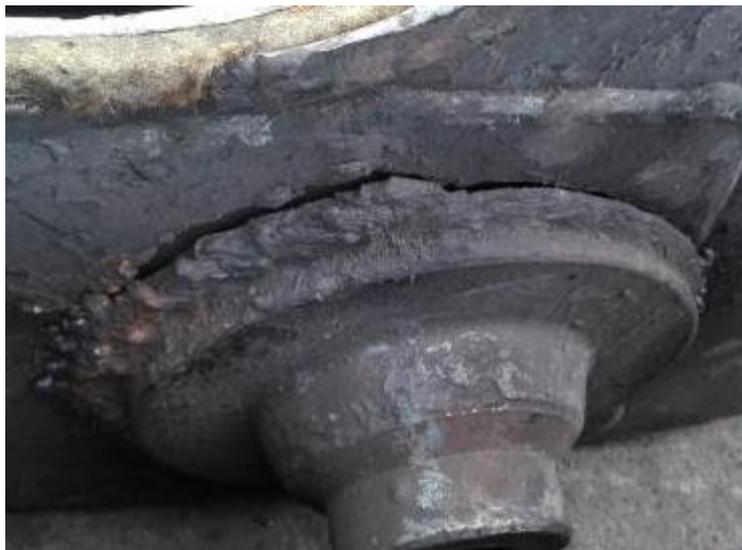
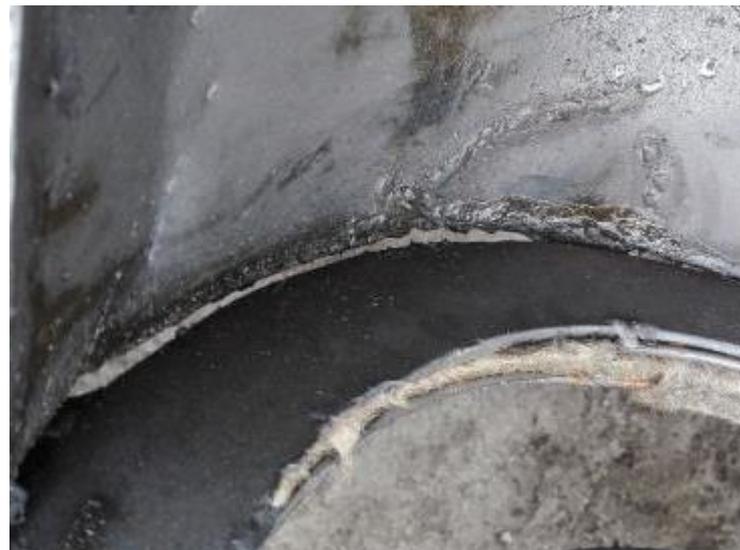
Разрушение исправных (не имеющих нарушений геометрических параметров и ослабления болтов крепления) кожухов зубчатой передачи колесно-моторных блоков электровозов ВЛ80 в процессе эксплуатации.

Рассмотреть возможность изменения конструкции в части фиксации кожухов к статору тягового электродвигателя (пример: использование упругих элементов в бонках кожуха для поглощения вибраций на зоны концентрации нагрузок (сварные швы)).

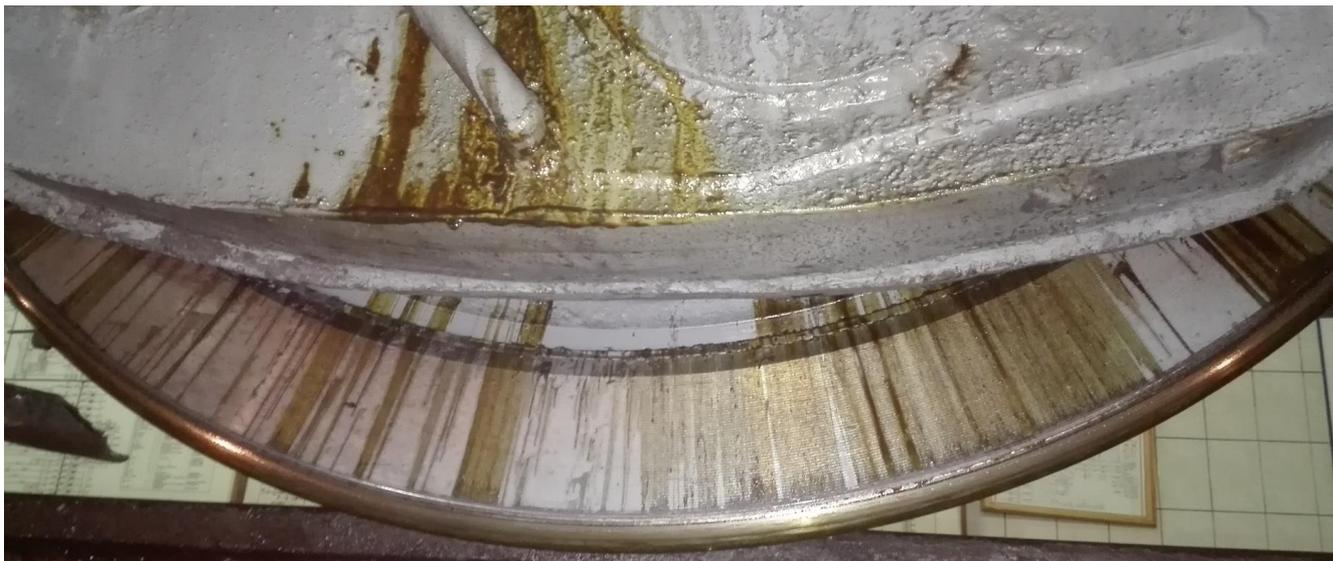
Нарушение герметичности уплотнений горловин кожухов зубчатой передачи локомотивов.

Рассмотреть возможность изменения конструкции систем уплотнения или возможность изготовления уплотнений из современных материалов обеспечивающих качественную герметизацию, износостойкость и повышенную эксплуатационную надежность в любых климатических условиях.

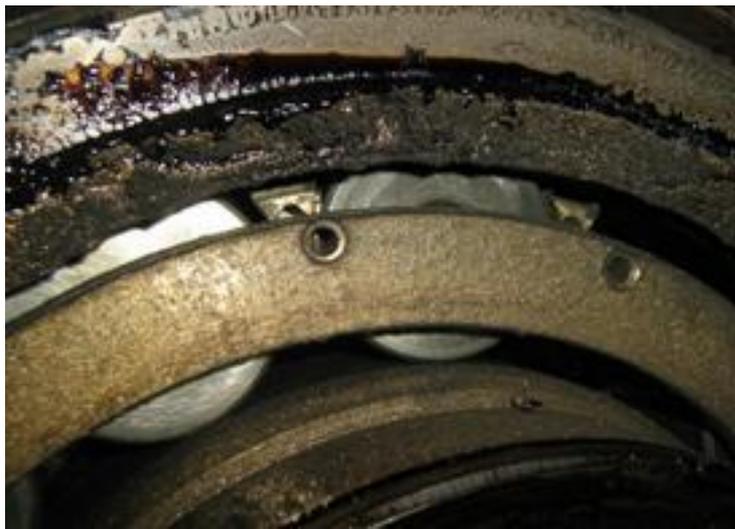
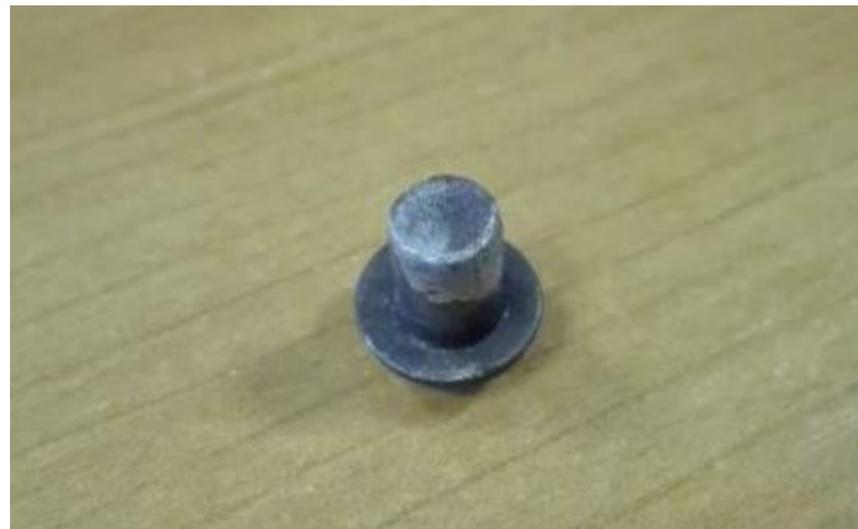
Отсутствие оборудования и технологии для осуществления неразрушающего контроля заклепок сепараторов подшипников качения не позволяет исключить выдачу в эксплуатацию узлов и агрегатов с подшипниками качения обладающими низкой эксплуатационной надежностью.

Разработать оборудование и технологию для осуществления неразрушающего контроля заклепок сепараторов подшипников качения и согласовать с ОАО «РЖД».
