ТОП научно-практических проблем с
локомотивами находящимися на сервисном
обслуживании филиала «Западно-Сибирский»
ООО «ЛокоТех-Сервис»

ТОП научно-
практических
проблем
эксплуатации
электровозов серии
ЭП2К

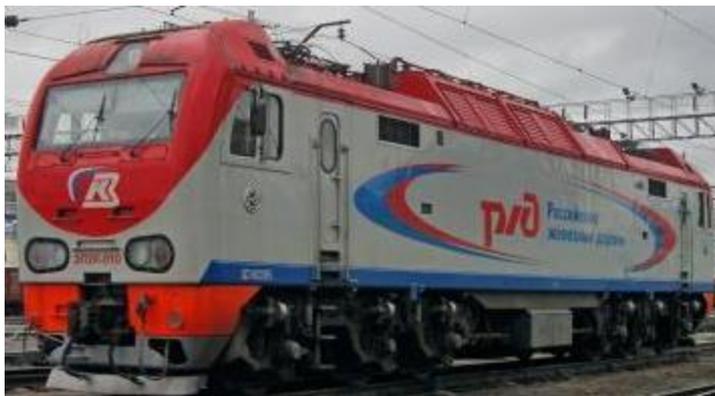
Унификация электрической схемы ЭП2К

В процессе выпуска электровозов ЭП2К было реализовано множество вариантов электрических схем и их компоновки. Их внедрение обусловлено проведенной работой как завода изготовителя так и ремонтного депо по повышению эксплуатационной надежности данной серии электровозов. Наличие нескольких вариантов схем несет риски повторения ранее выявленных и устраненных на последующих номерах проблем.

Необходимо разработать проект унификации схемы локомотивов при проведении КР.

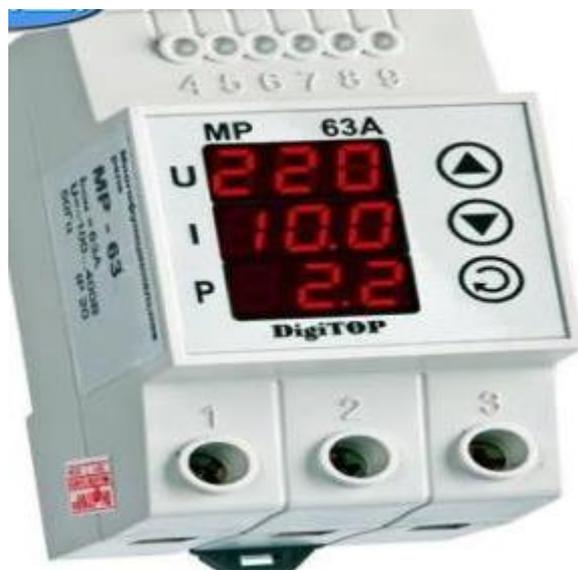
Расширение диагностических функций бортовых систем

Описание проблемы: Существующие диагностические функции бортовых систем электровоза не обеспечивают автоматизированный контроль за оборудованием, исправность которого нуждается в контроле перед выдачей на пути общего пользования.

Решение: Разработать проект доработки схемы электровоза для расширения диагностических функций МПСУ в целях оперативного контроля за работой оборудования согласно п.24 приложения №5 ПТЭ РФ.

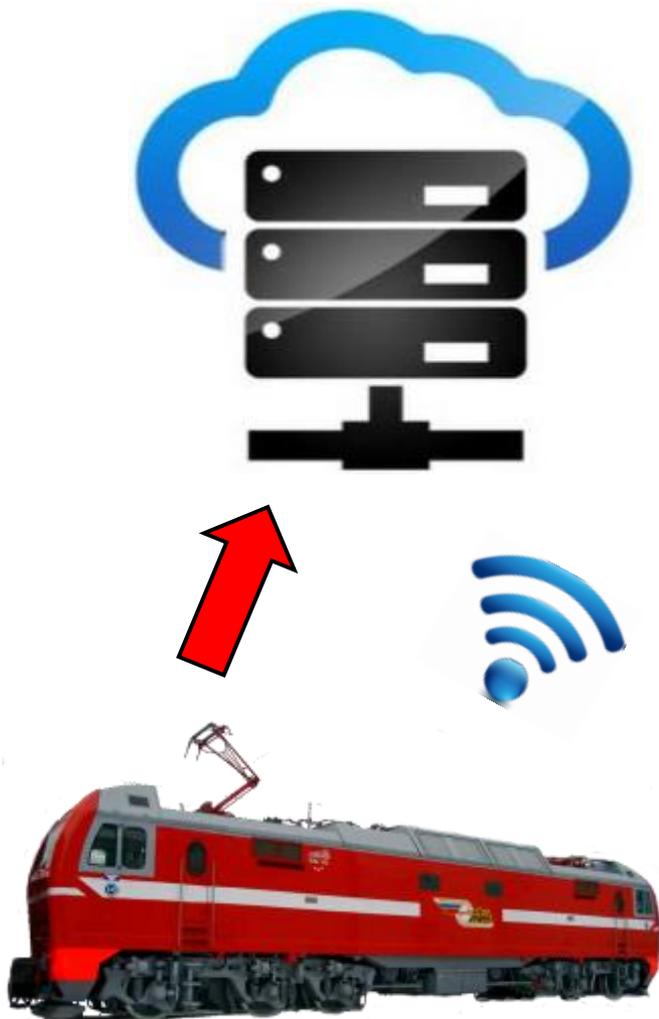
Сбор данных с внутренних накопителей информации ЛОКОМОТИВА

Описание проблемы: Электровозы ЭП2К СЛД Барабинск обслуживают полигон 4-х дорог. Максимальное плечо обращения электровоза ЭП2К Мариинск-Самара составляет 2850 км, в связи с чем возникают трудности со своевременным получением диагностических данных с бортовых источников информации.

Решение: Разработать проект организации беспроводной передачи данных со всех источников накопления информации внутри локомотива (МПСУ, ПСН, УСАВП-П, ИПБС, КЛУБ-У, САУТ) на единый сервер в режиме Online

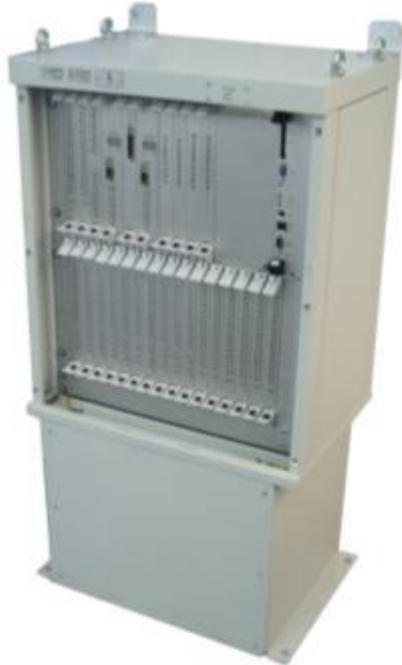
Замена элементной базы электронного оборудования

Руководствами по эксплуатации на все электронное оборудование ЭП2К (ПСН, ИПБС, МПСУ, РВИ) фактически заложен ремонт «по состоянию», отсутствуют критерии определения предотказных состояний оборудования

Необходима разработка критериев оценки предотказных состояний модулей и узлов электронных систем, а также разработка средств и методов контроля предотказных состояний.

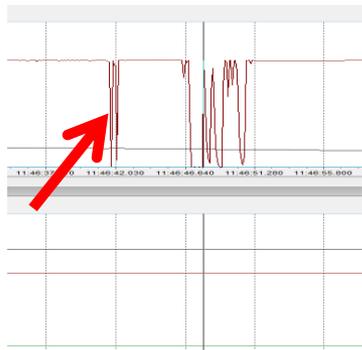
Перезапуск ПСН при проследовании составных частей контактной сети

При проследовании составных частей контактной сети из-за кратковременного снижения напряжения на входе ПСН происходит перезапуск ПСН с последующим отключением всех вспомогательных машин, что несет риски выхода из строя дорогостоящего оборудования ПСН.

Необходима разработка стабилизатора напряжения на входе ПСН при кратковременных до 220 мс. изменениях напряжения в КС за пределы допустимого диапазона.

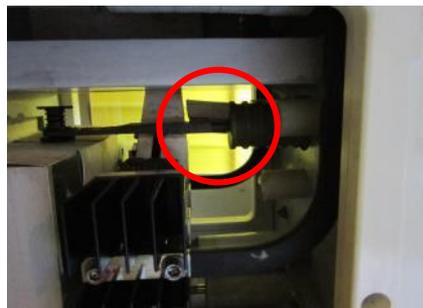
Приспособление для аварийного включения БВ

За период эксплуатации локомотивов серии ЭП2К с 2011г. по настоящее время зафиксировано 18 случаев излома стопора подвижного плеча быстродействующего выключателя (БВ). Предположительной причиной излома стопоров является неравномерный износ вилки подвижного плеча.

В руководстве по эксплуатации БВ типа UR26 замена стопора и вилки включения предусмотрена через 50 000 включений, что соответствует ~ 2 000 000 км пробега локомотива. Попытки зафиксировать повышенное напряжение в цепи включающей катушки БВ закончились неудачно, повышенного напряжения не зафиксировано (по предложению представителей предприятия изготовителя Secheron). Причины излома стопоров по настоящее время не определены.

Провести работу по установлению причин преждевременного выхода из строя стопора БВ

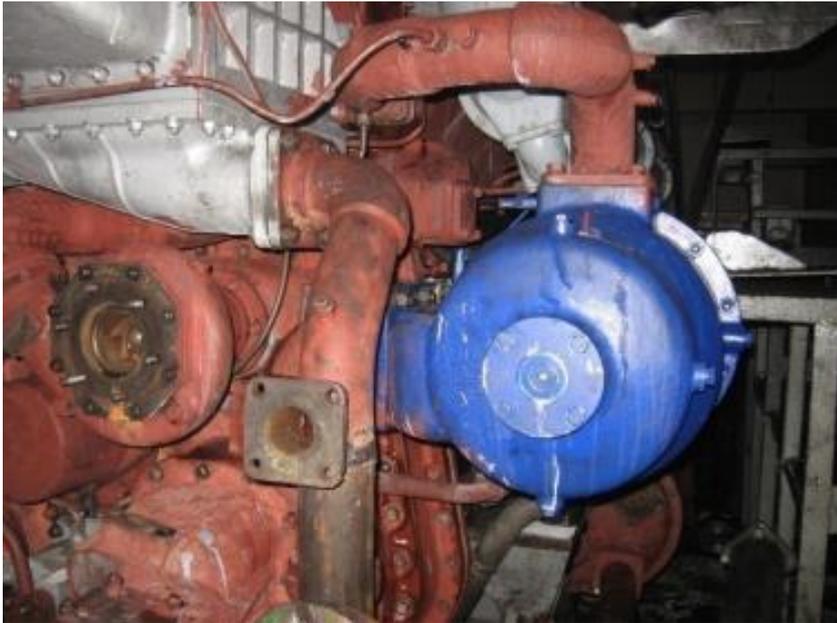
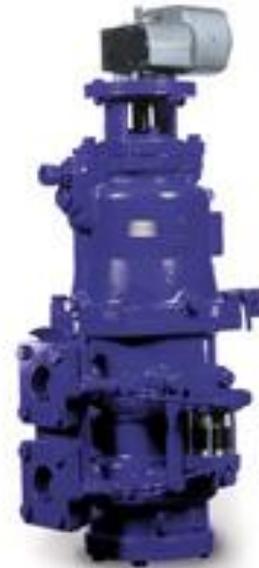
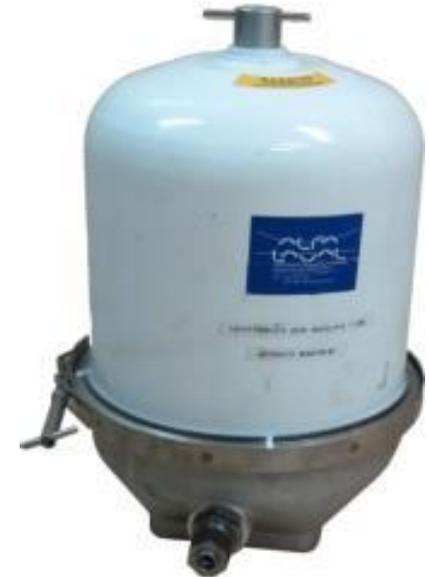
Масляная система дизеля

В штатной масляной системе поток грязного масла сливается напрямую в картер.

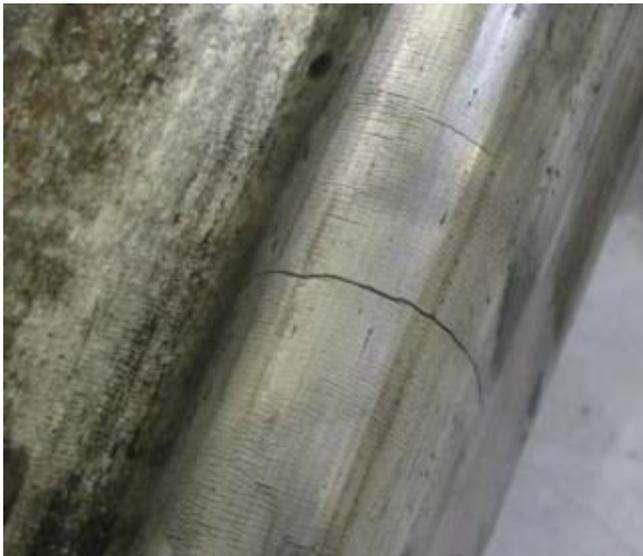
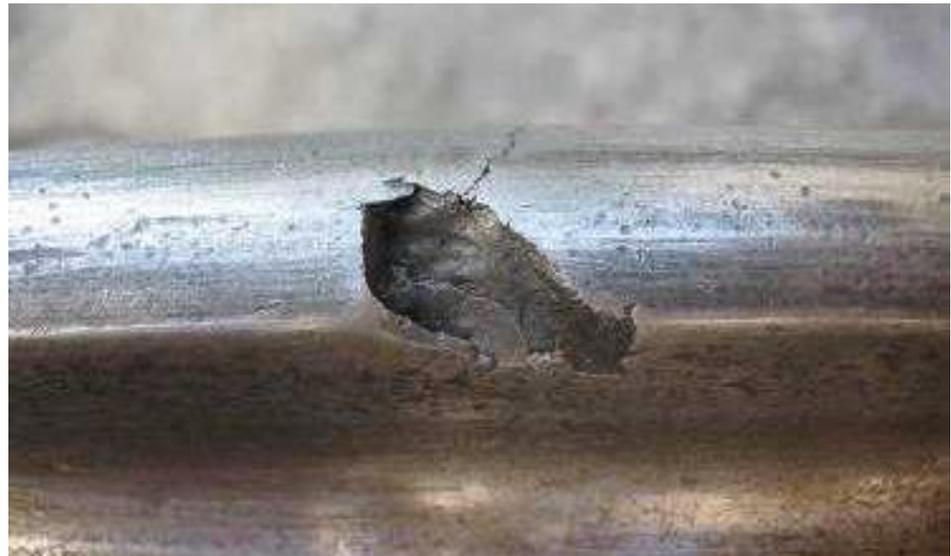
ОТСУТСТВИЕ ТЕХНОЛОГИИ УЗК ВЕРШИН ГРЕБНЕЙ КП

Отсутствие технологии проведения ультразвукового контроля вершин гребней бандажей колесных пар локомотивов.
